Dossier Schwachstellen Veloinfrastruktur Stadt Arbon

Eingereicht am 17. Februar 2018 an den Arboner Stadtrat

1. Schwachstellen für deren Behebung Stadt und Kanton verantwortlich sind

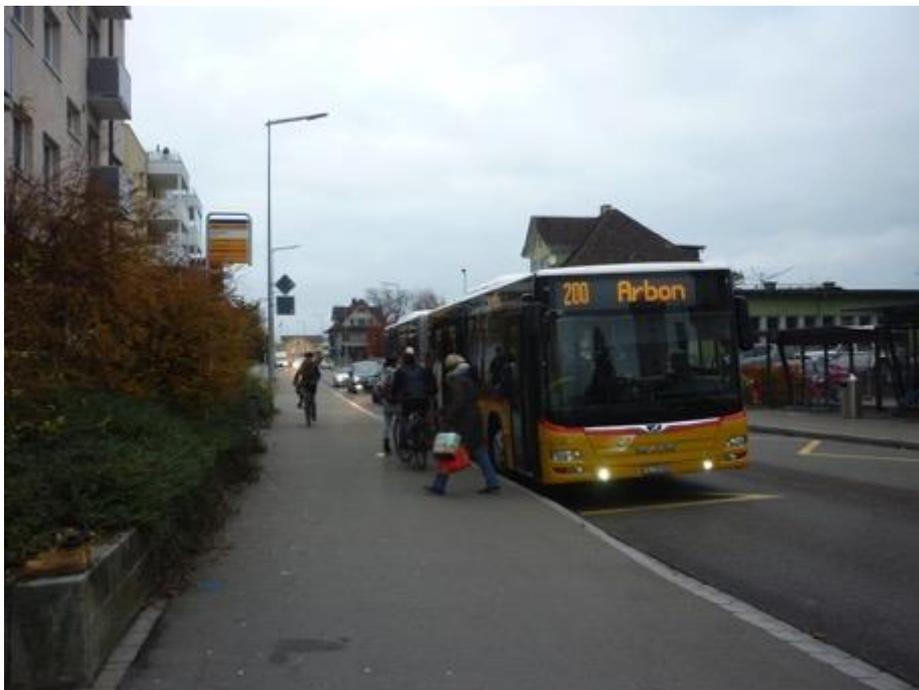
Nr. 1 NLK, Romanshorerstrasse 6: Konflikt Fuss, Velo, ÖV

Die Haltestelle Stahel in Arbon ist ein Paradebeispiel wie eine Veloroute nicht geführt werden soll. Das "Trottoir" ist gleichzeitig Veloweg in beide Richtungen und Bushaltestelle;-((

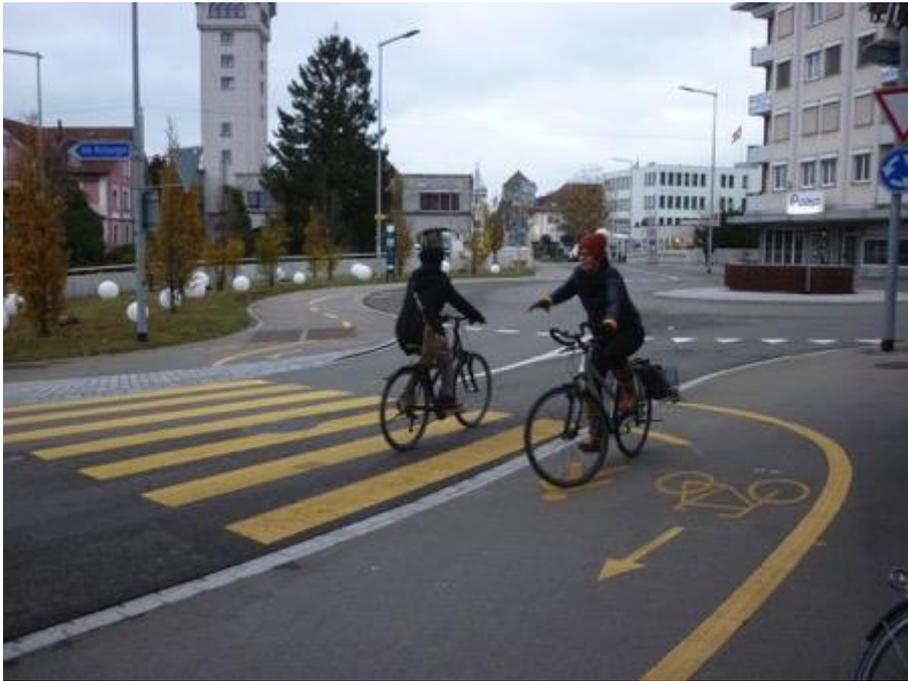
Nr. 2 NLK, Romanshornerstrasse 4: Chaotische Velowegführung

Die neue Linienführung Hauptstrasse in Arbon, genannt NLK brachte für Velofahrende etliche Nachteile und teilweise eine chaotische Verkehrsführung

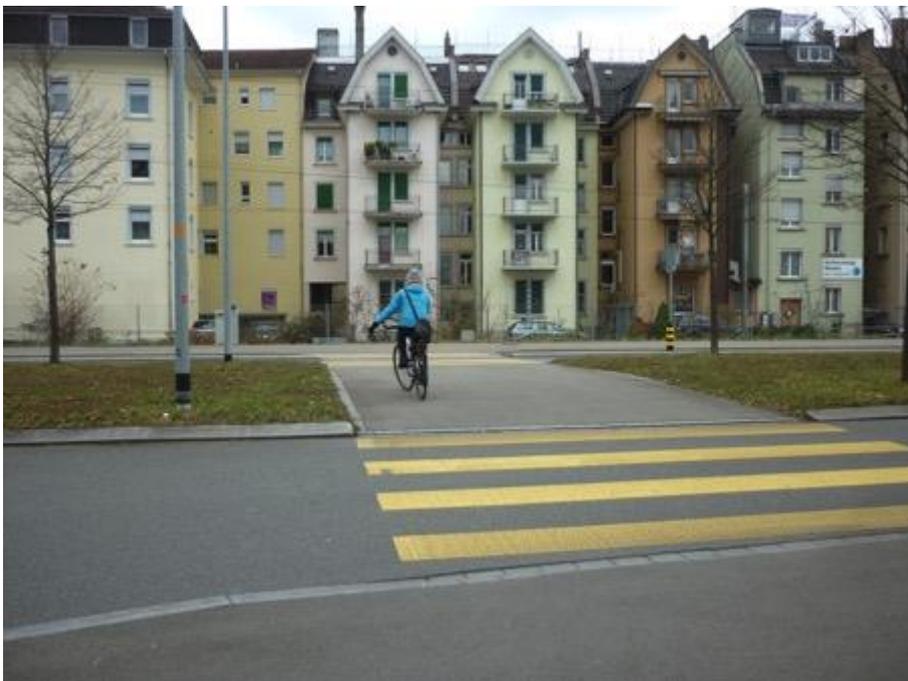
Nr. 3 NLK, Stickereistrasse 2, Webschiffkreisel

Für Velofahrende fehlt eine Einspurstrecke und Platz neben dem Fussgängerstreifen.

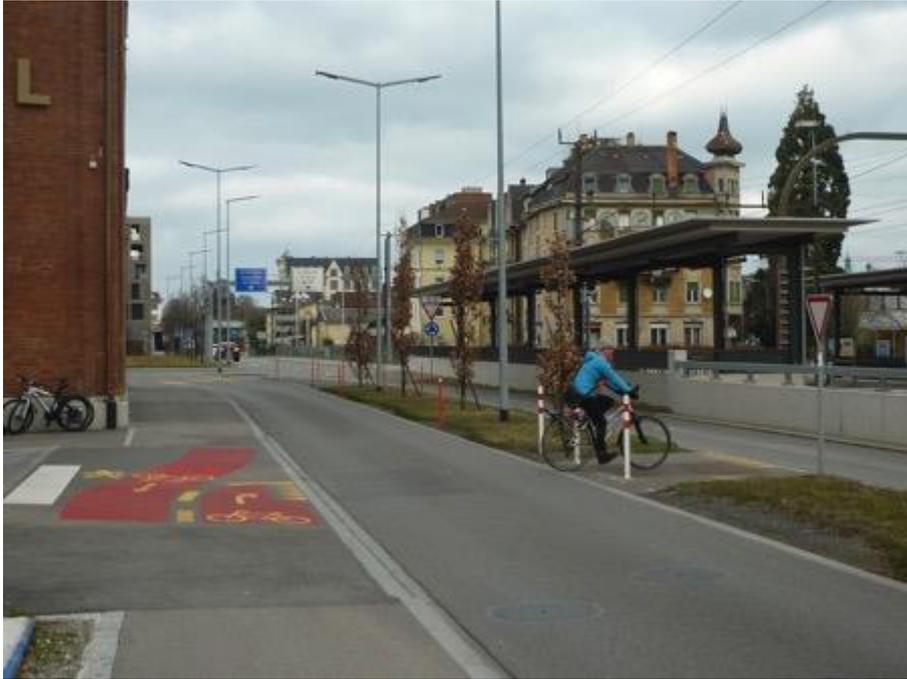
Nr.4 NLK, Stickereistrasse 6: Hamel, unangenehme Strassenquerung

Beim Hamelgebäude werden die Velofahrenden Richtung See gezwungen die Strassenseite zu wechseln. Besser wäre geradeaus weiter und dann beim Langkreisel- Fussgängerstreifen die Seite zu wechseln, wenn man Richtung See will.

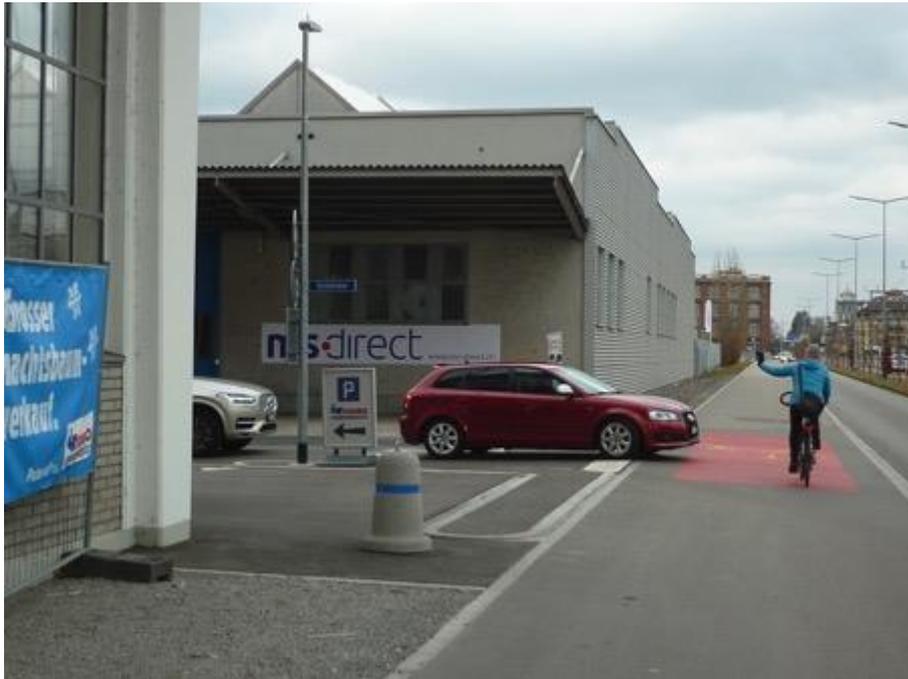
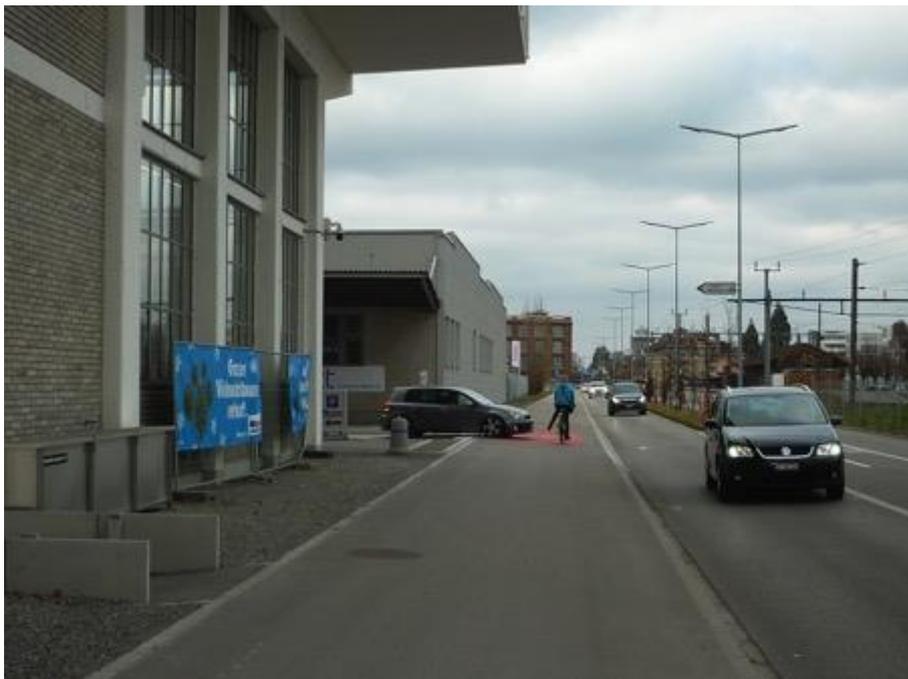
Nr. 5.NLK, Stickereistrasse: Gefährliche Ein/Ausfahrt Jumbo

Eigentlich wollten wir nur die Situation von Auto und Velo fotografisch festhalten. Dass daraus fast eine Unfall-Situation wird, puhhh... Das Problem: Velos und Fussgänger können beidseitig kommen. Damit rechnen Autofahrer an dieser Stelle nicht. Der Blick nach links genügt nicht! Pfosten und Schild zum Jumbo tragen zur Entschärfung nicht bei. Ob ein noch breiterer roter Streifen mit Leuchtmarkierungen oder eine Ampel mit orangem Blinker Autofahrer mehr warnen könnte? Bald werden hier in neuen Überbauungen viel mehr Leute wohnen. Hier braucht es Schutz für die Langsamverkehr-Teilnehmenden. Sonst knallt's, früher oder später. Rollstops sind die Regel und nicht die Ausnahme!

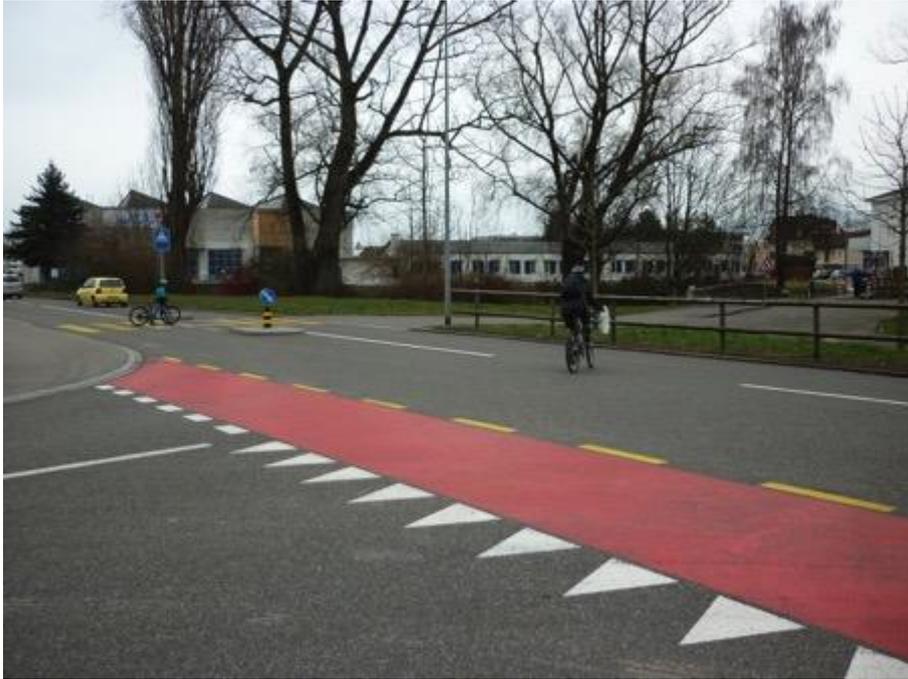
Nr. 6 NLK, Knoten Hilternstrasse-Schöntalstrasse

Die Veloroutenführung Richtung Steinach ist nicht klar. Hier überqueren Mutter und Kind die Strasse auf zwei Arten.
Fortsetzung Richtung Galgenbrüggli: Kein Winterdienst?

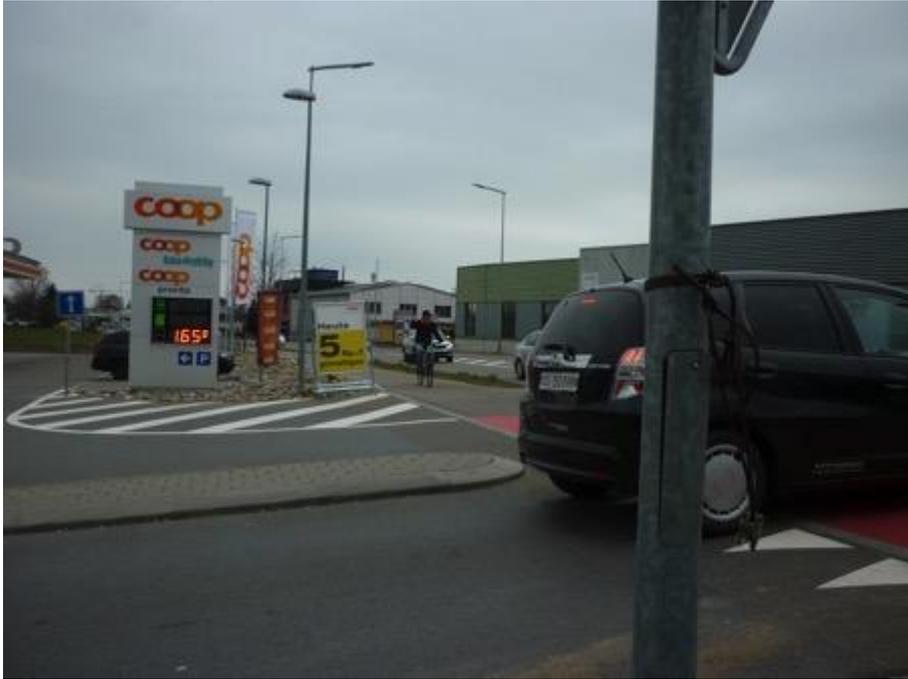
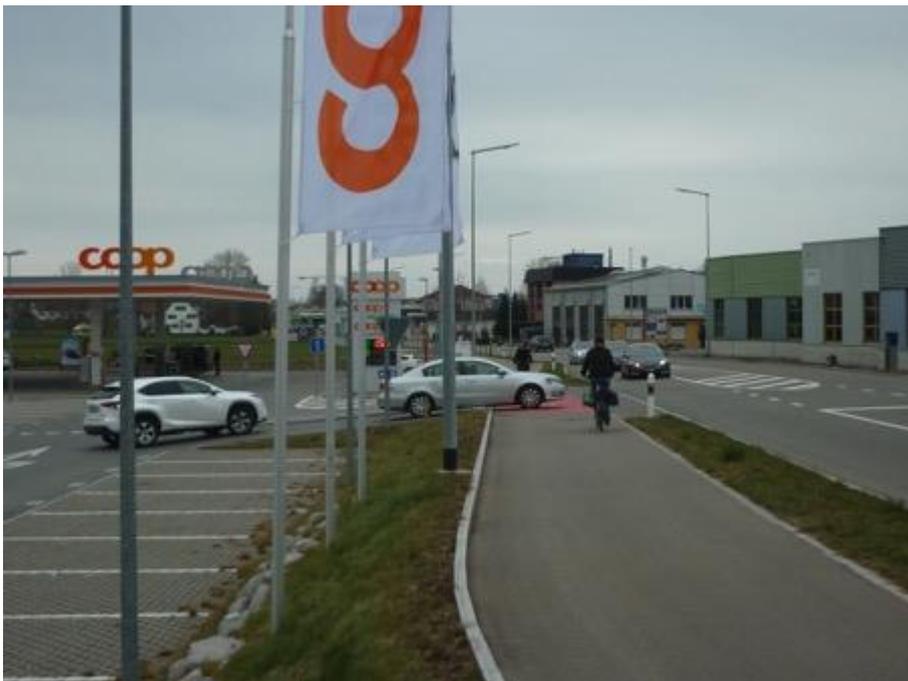
Nr. 7 Landquartstrasse 86: Gefährliche Ein-/Ausfahrt Coop Bau und Hobby

Die Einmündung vom Coop Bau und Hobby Parkplatz auf den beidseitig geführten Radweg ist brandgefährlich. Insbesondere wenn Werbetafeln die Sicht behindern.

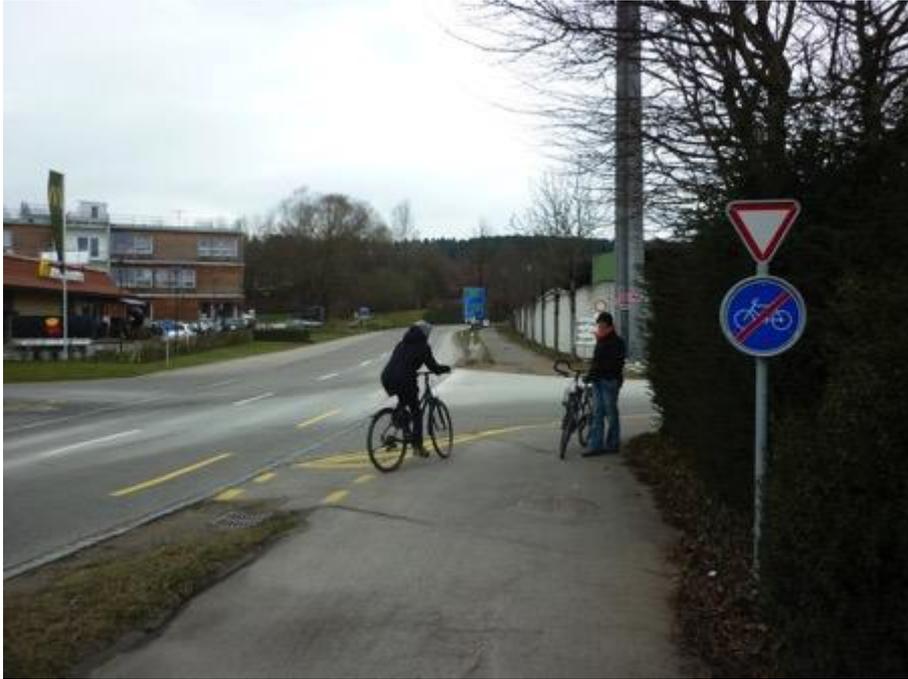
Nr. 8 Knoten Roggwilerstrasse/ Kupferwiesenstrasse

Die Weiterführung der Velowegstrecke ist nicht klar. Im 90° Winkel links abbiegen ist gefährlich.

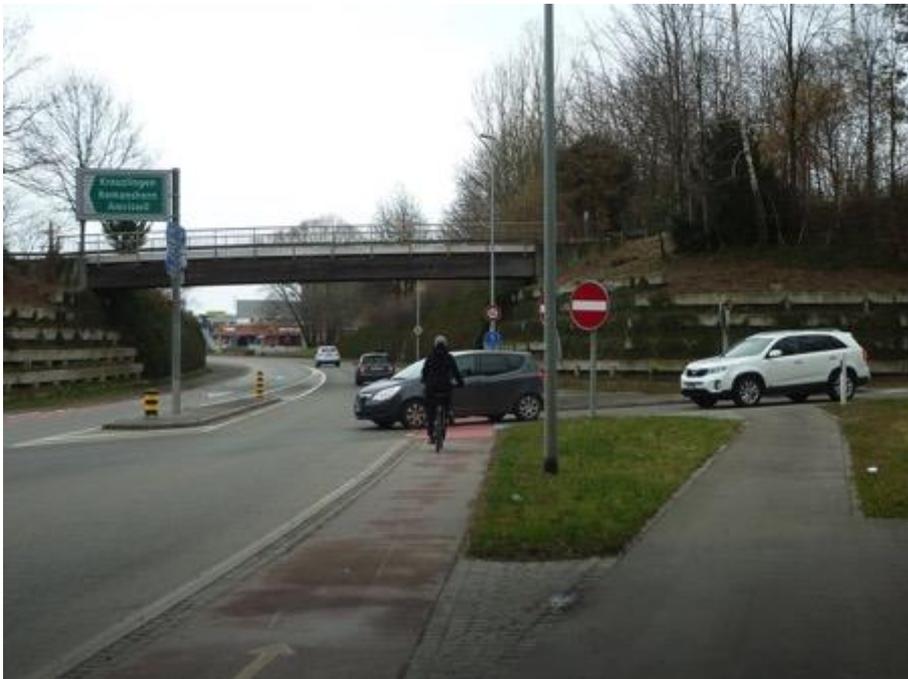
Nr. 9 Arbon Süd, Autobahnausfahrt

Wegabschneiden ist üblich....wäre mit STOP entschärft

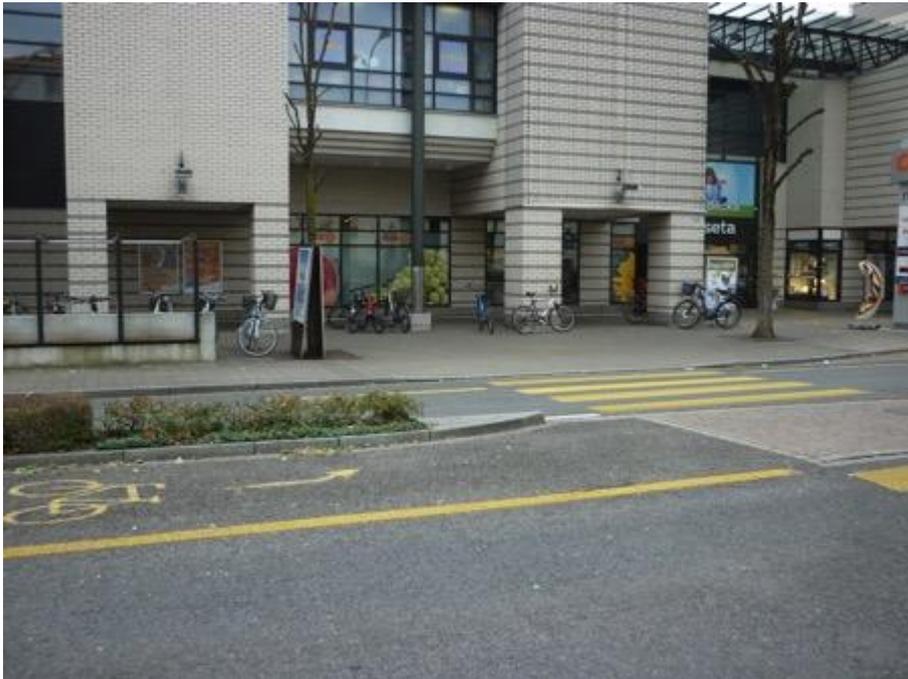
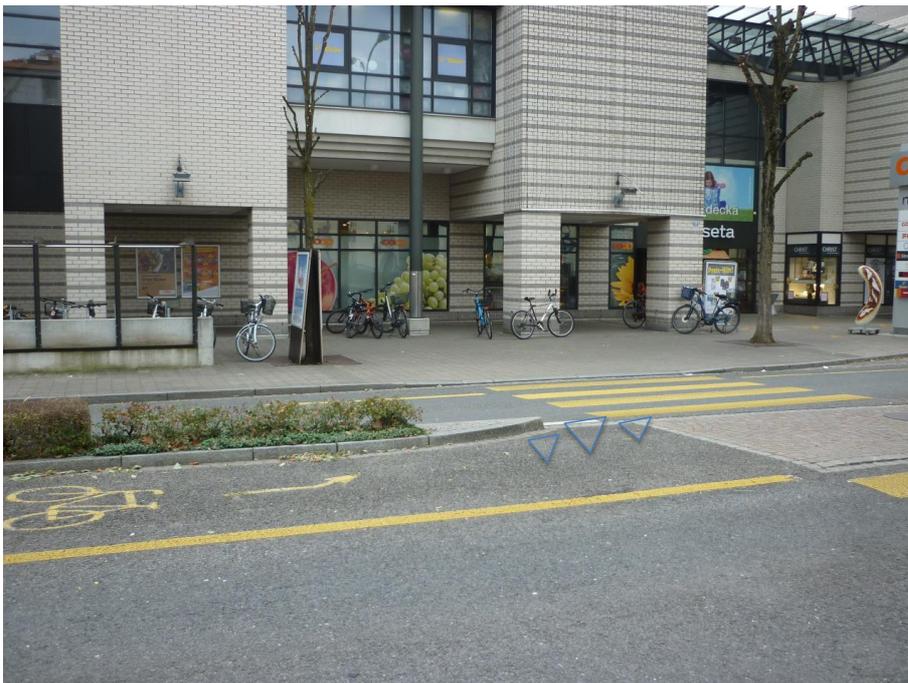
Nr. 10 St.Gallerstrasse, Veloeinspurstrecke zu Novaseta

Die gelben "kein Vortritt" Markierungen fehlen. Die Fahrbreite zwischen Fussgängerstreifen und Blumenrabatte ist zu schmal.

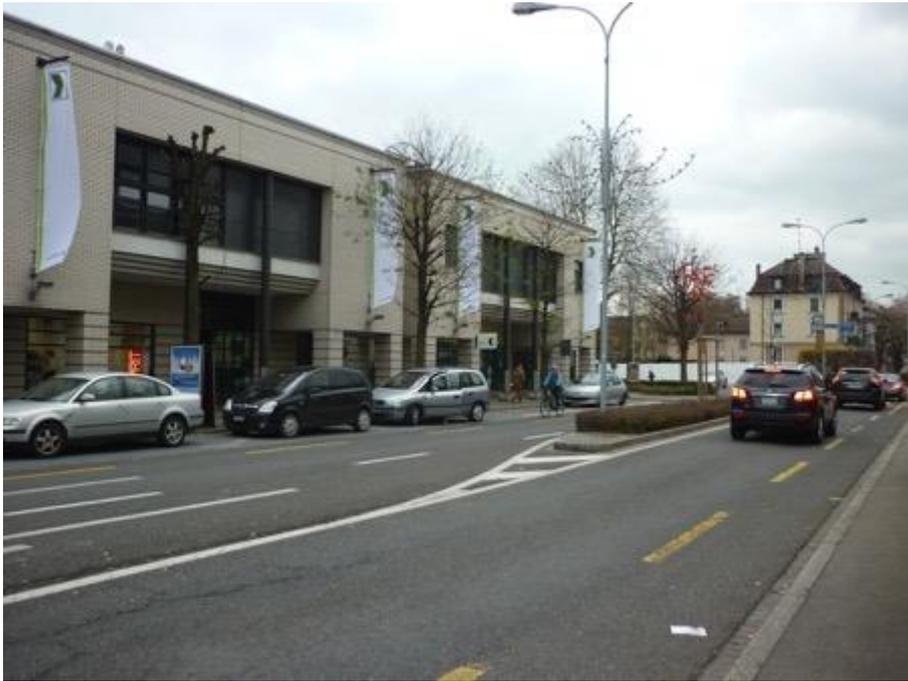
Nr. 11 St. Gallerstrasse 19: Gefährliche Parkplätze vor Novaseta/Kantonalbank

Die Distanz von Parkplatzfeld zu Fahrbahnrand ist zu klein. Gefahr für Velofahrende wegen sich öffnenden Autotüren.

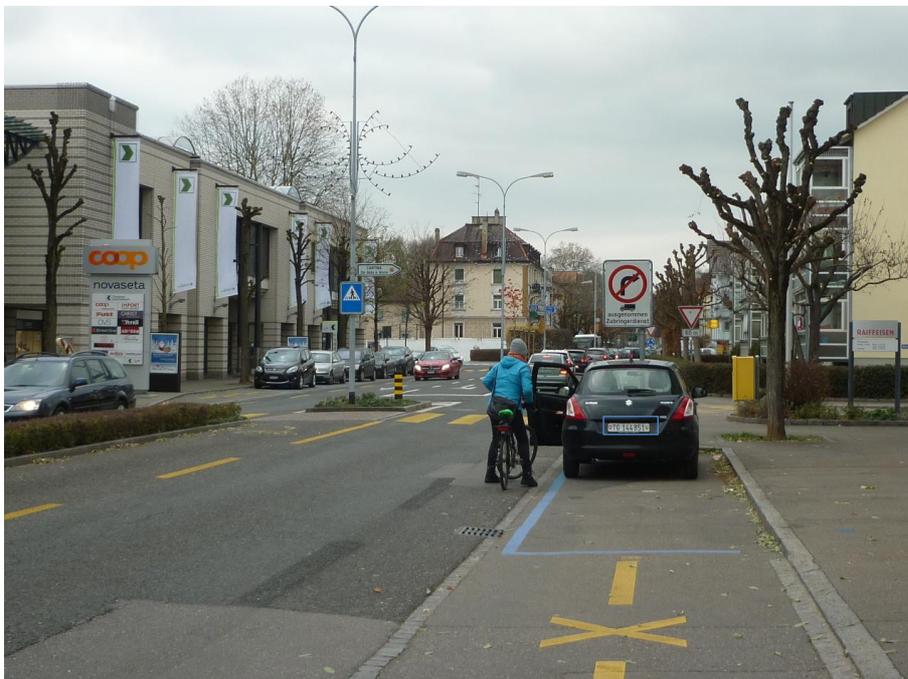
Nr.12 St.Gallerstrasse 20: Gefährliche Parkplätze vor Raiffeisenbank

Die Distanz von Parkplatzfeld zu Fahrbahnrand ist zu klein. Gefahr für Velofahrende wegen sich öffnenden Autotüren.

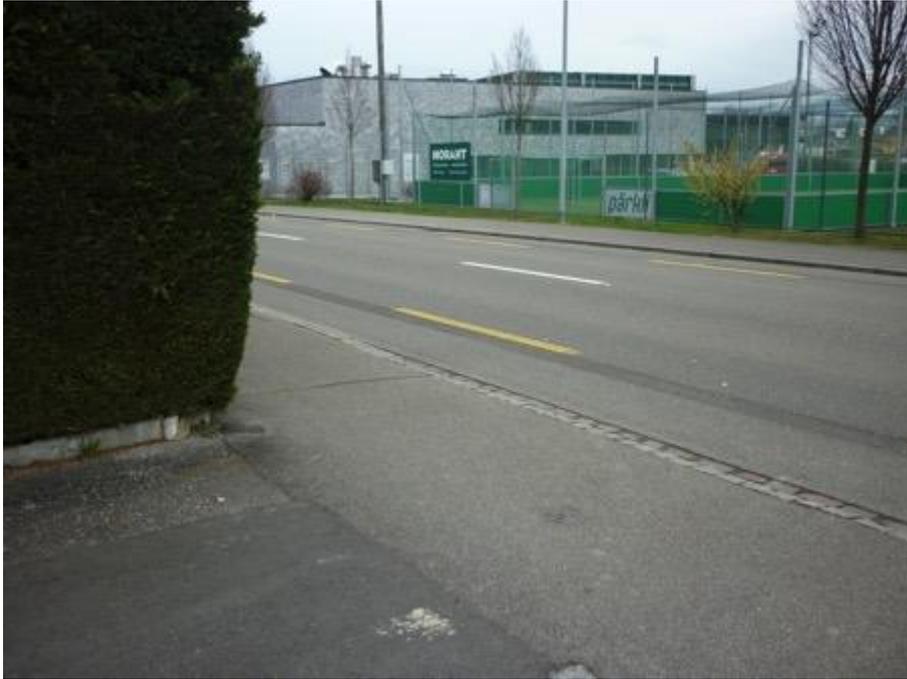
Nr.13 St.Gallerstrasse/ Erlenstrasse 1: Fehlende Übersicht

Die Hecke an der Ecke St.Gallerstrasse/Erlenstrasse muss geschnitten werden. Velofahrende und Fussgängerschaft werden zu spät gesehen.

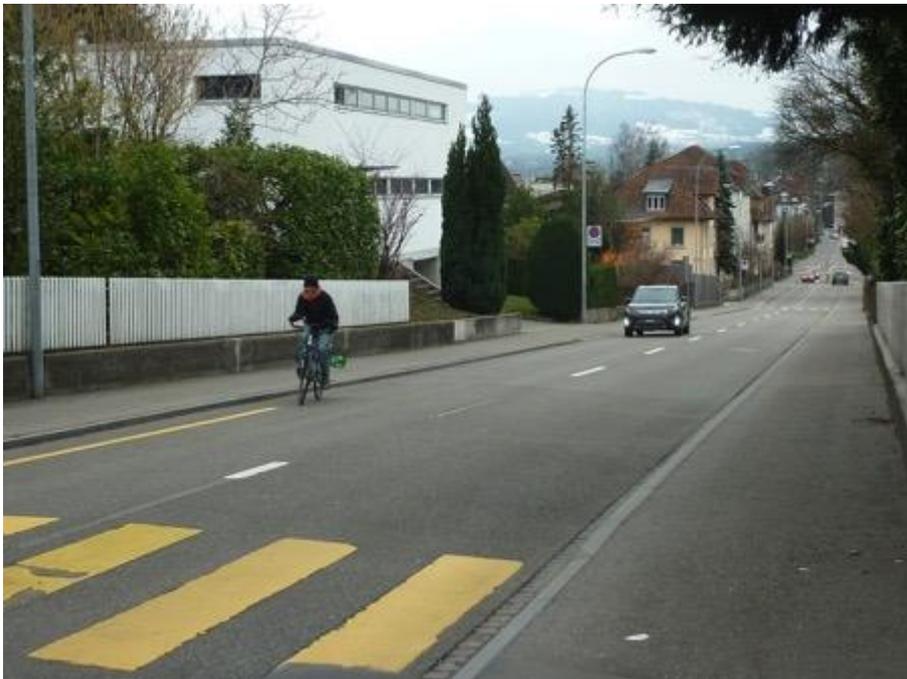
Nr.14 Sonnenhügelstrasse

Vor allem bergauf ist die Sonnenhügelstrasse gefährlich und unangenehm für Velofahrende. Durch den vermehrten Kraftaufwand schlingern die Velofahrenden aufwärts und brauchen somit noch mehr Platz. Fehlender Velostreifen oder besser fahren auf einem verbreiterten Trottoir?

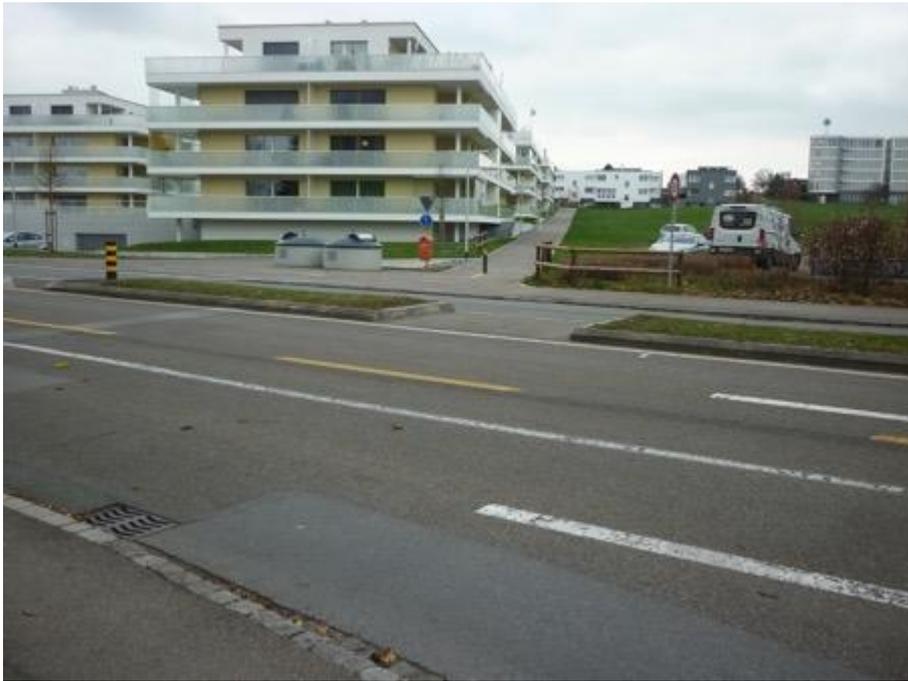
Nr.15 Egnacherstrasse, Höhe Hasenwinkelstrasse: Unklare Strassenquerung

Es ist nicht klar, wie die Egnacherstrasse vom neuen Winzelwiesenweg Richtung Hasenwinkel/See überquert werden soll/muss.

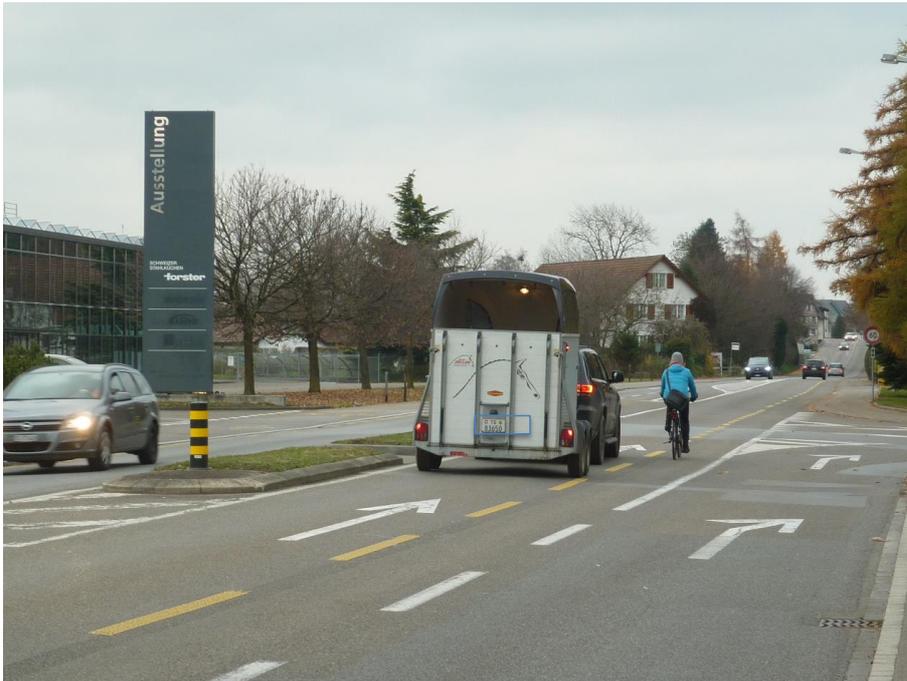
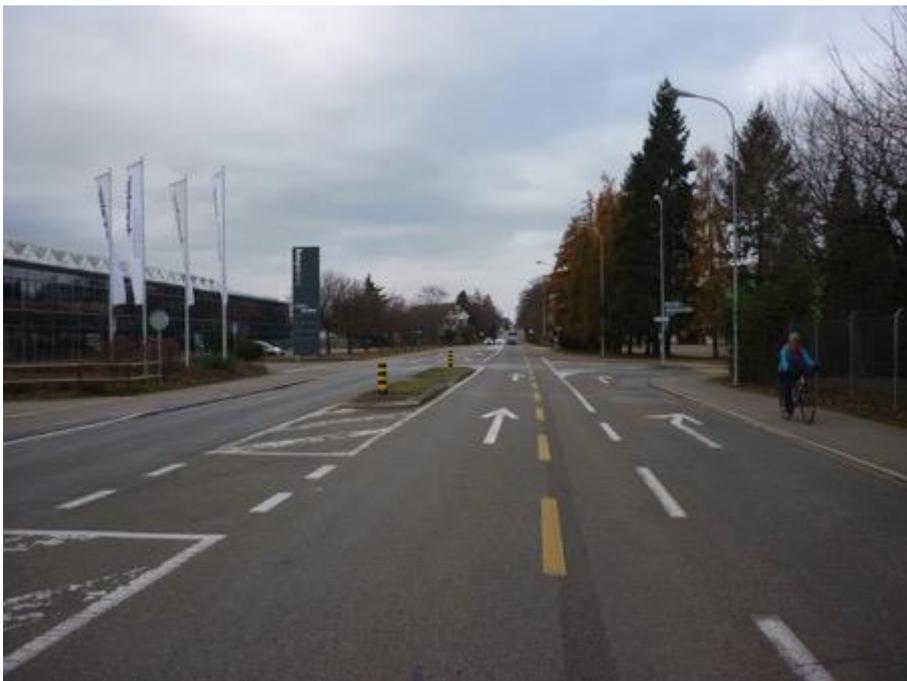
Nr.16 Egnacherstrasse höhe Hasenwinkelstrasse: Fahrbahn zu eng für Radstreifen

Möglicherweise ist die Fahrbahn zu eng, um einen Radstreifen einzuzichnen. Die Autos überholen darum die Velofahrenden in ungenügendem Abstand. Die weissen Pfeile sind ungünstig aufgemalt.

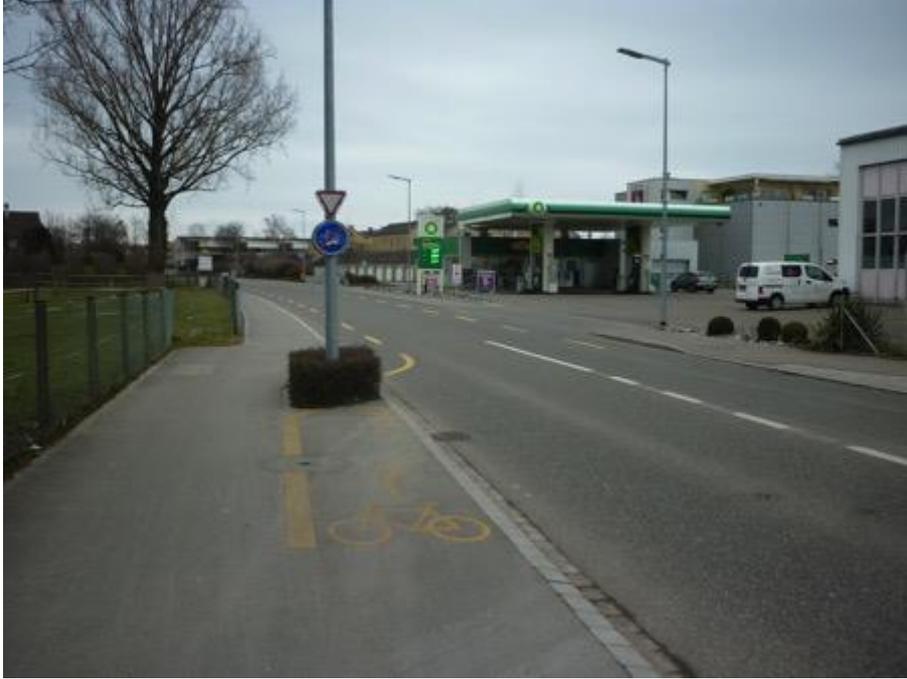
Nr.17 Unangenehme Strassenquerung

Da die Strassenquerung unangenehm ist fahren viele Velofahrende auf dem Trottoir weiter. Und weil die Velofahrenden auf der Landquartstrasse bei Autogegenverkehr sehr oft abgedrängt werden, weichen sie illegalerweise auf das Trottoir aus.

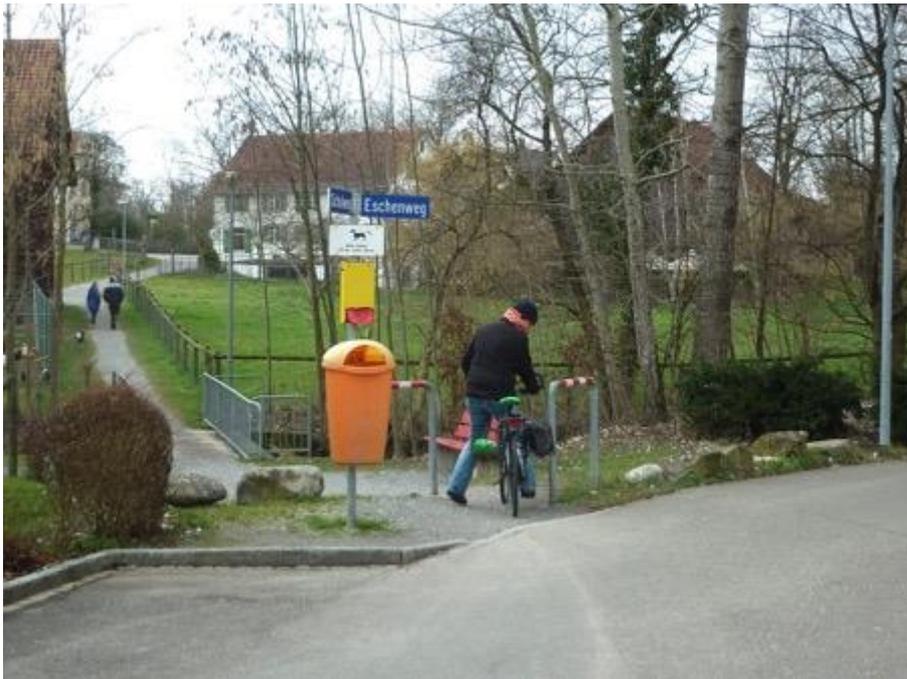
Nr.18 Stachen: Hindernis Schulweg 25

Die Durchfahrtsbreite ist zu schmal, insbesondere für Velos mit Anhänger.

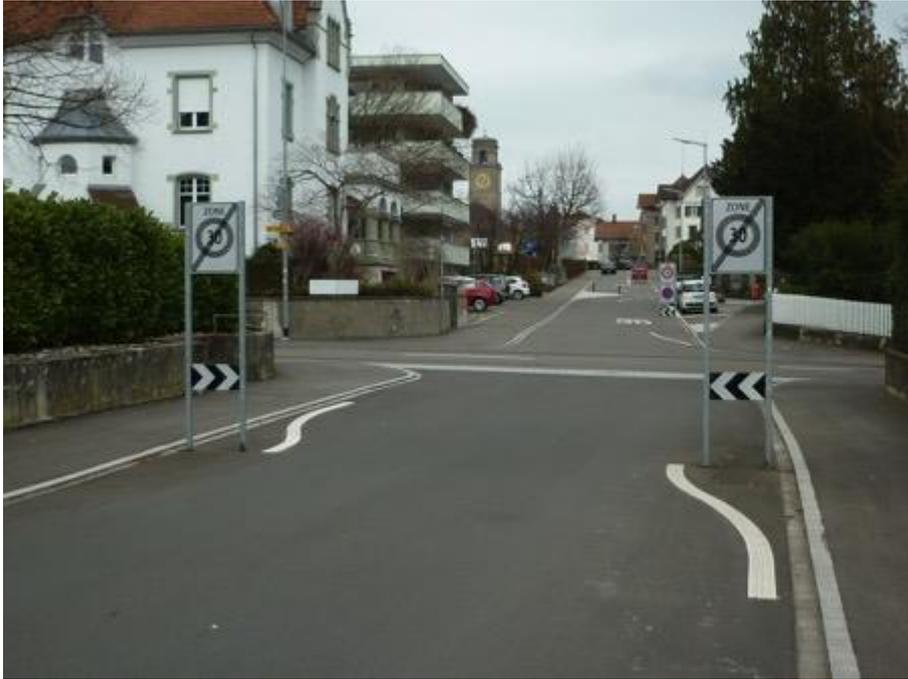
Nr.19 Rebenstrasse 53: Einfahrt/Ausfahrt Tempo 30 Zone

Die Tempo 30 Zone wird mit zwei Stelen auf gleicher Höhe angezeigt. Ein gleichzeitiges kreuzen von Velo und Auto ist fast nicht möglich. Wer ist vortrittsberechtigt? Hätte eine Stele nicht gereicht?

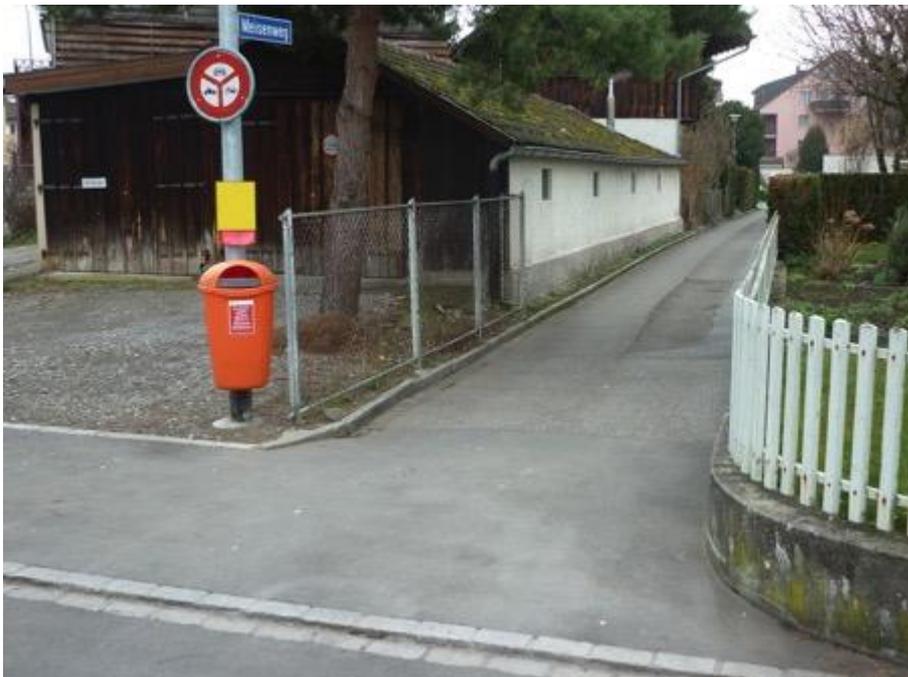
Nr.20 Einfahrt Meisenweg von der Berglistrasse/Säntisstrasse: Scharfe Trottoirkante

Warum wurde die Trottoirkante nicht ebenerdig ausgeführt?

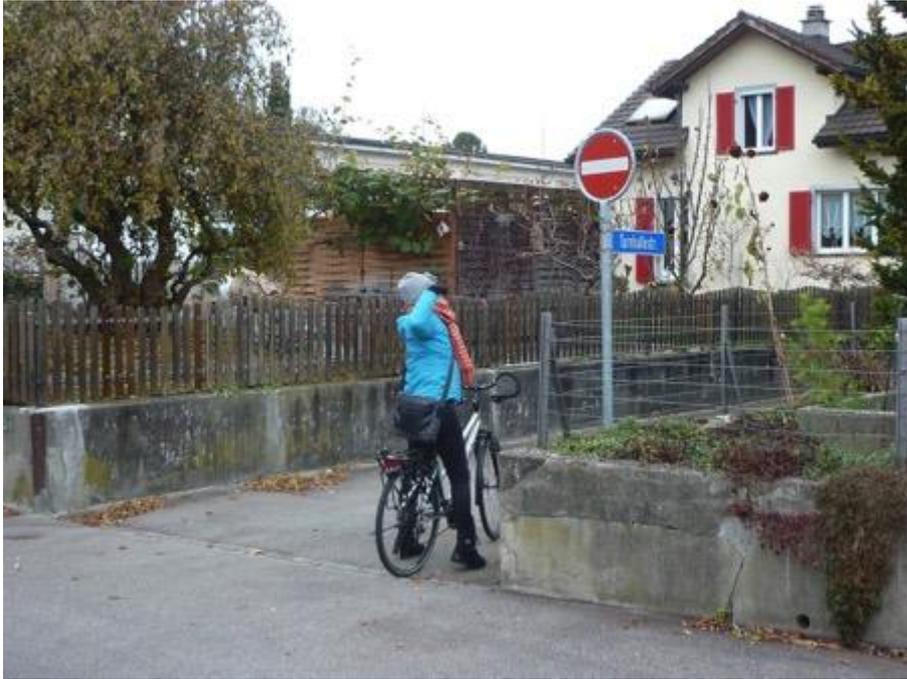
Nr.21 Thomas-Bornhauserstrasse 2 / Turnhallestrasse: Einbahn

Eingangs Turnhallestrasse fehlt der Zusatz "Fahrradfahren gestattet".

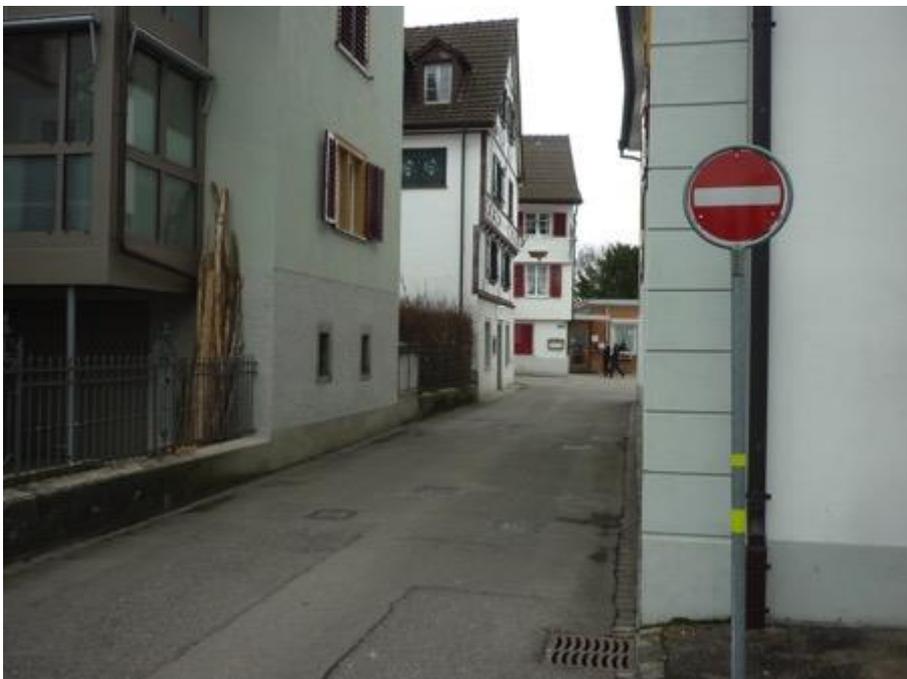
Nr.22 Einbahn Schiffländestrasse 3

Zusatztafel "Radfahren gestattet" fehlt

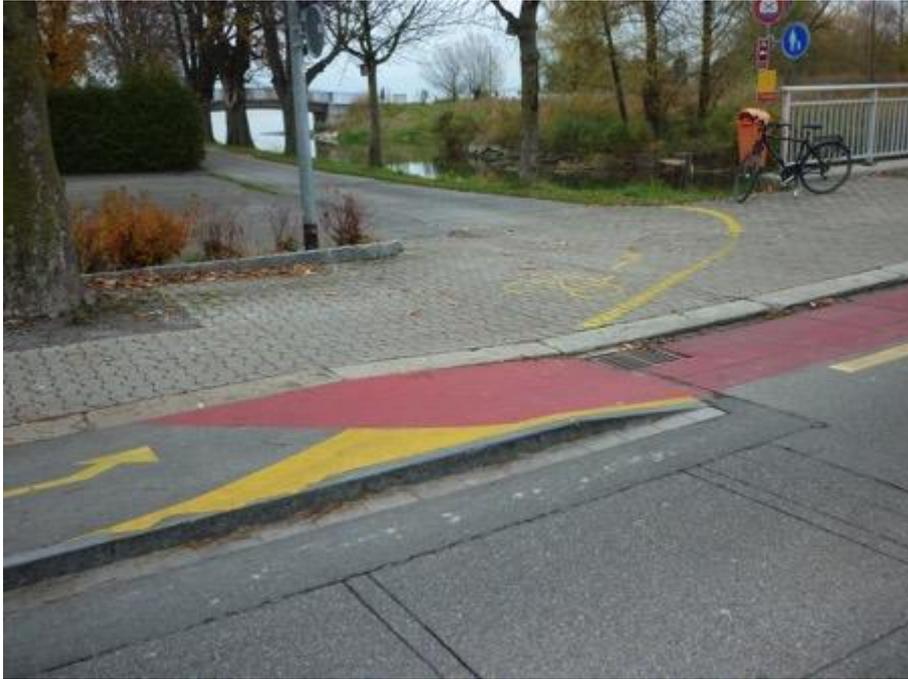
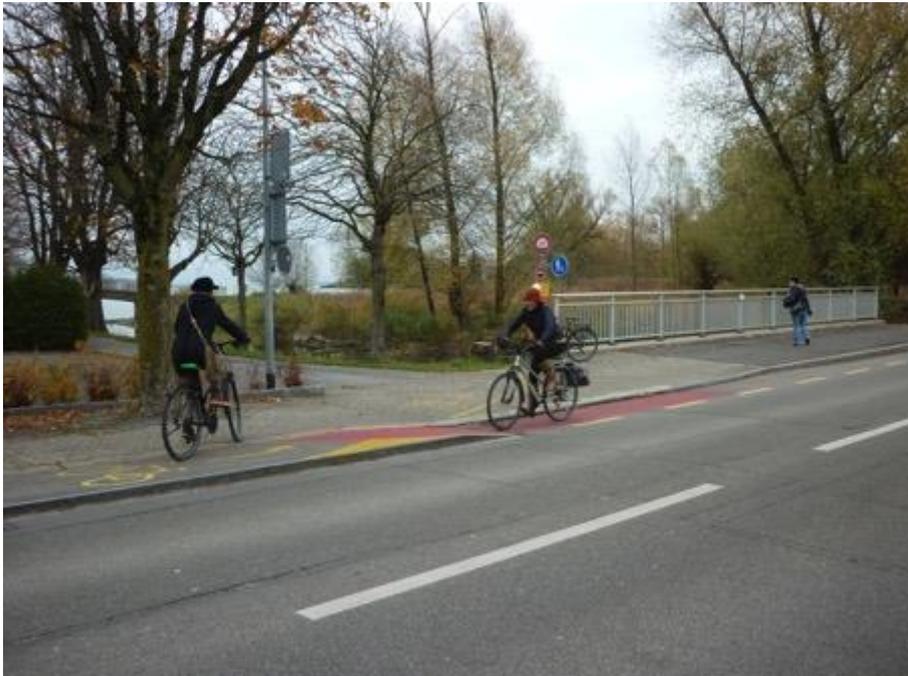
Nr. 23 Bahnhofstrasse Unklare Linienführung

Die Linienführung ist chaotisch und hat gefährliche Absätze.

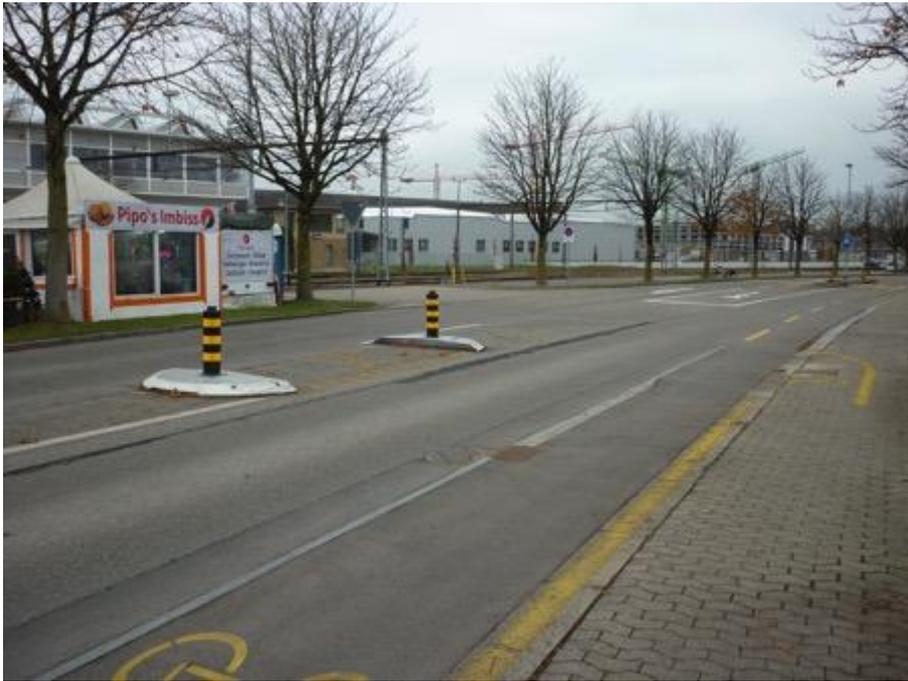
Nr.24 Bahnhofstrasse: Unklare Linienführung

Chaotische Radwegführung

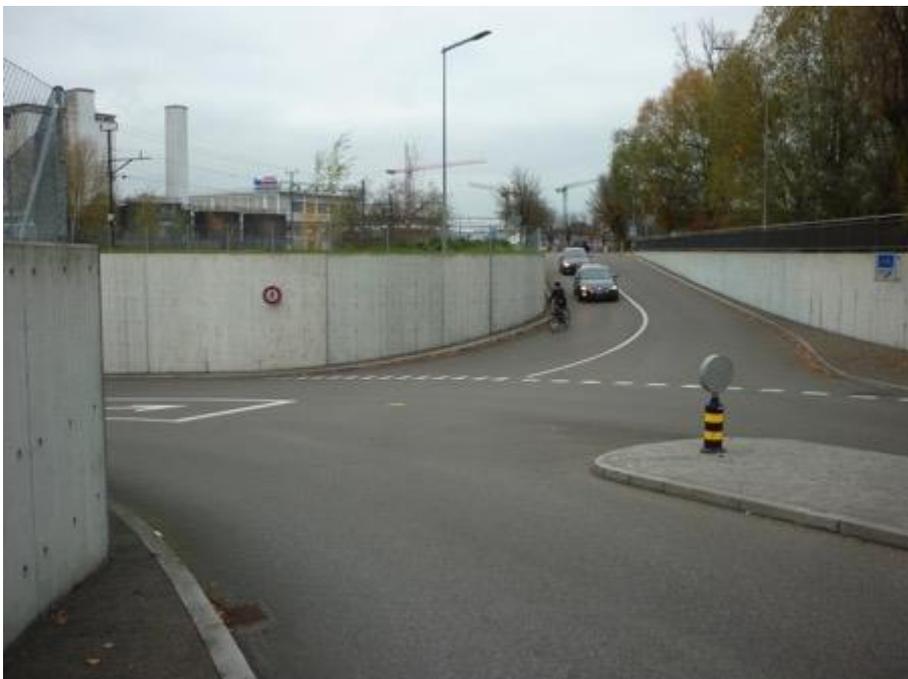
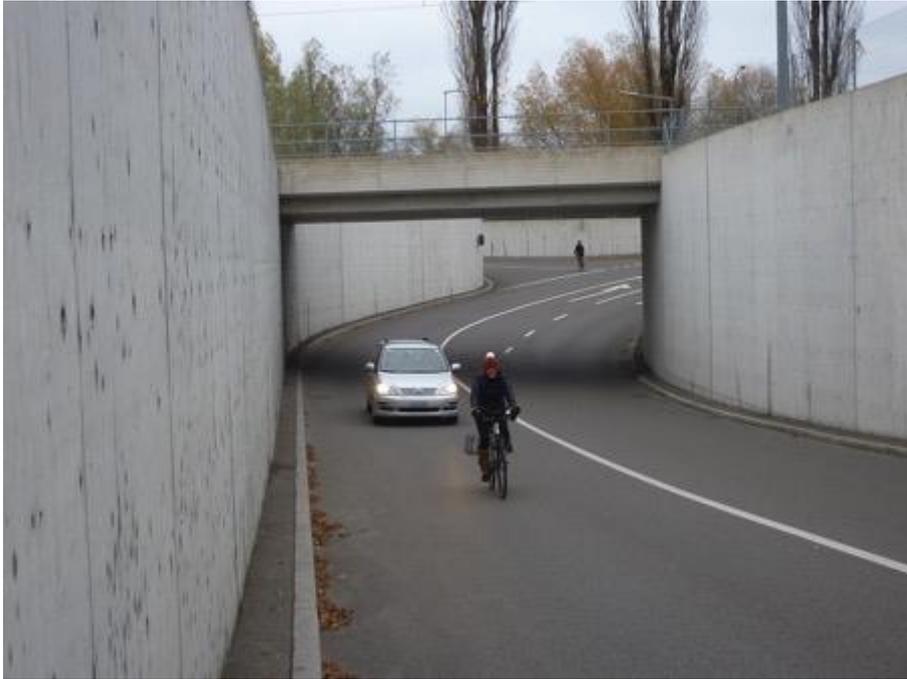
Nr. 25 Bahnunterführung Arbon/Steinach

Eine für den Langsamverkehr getrennte, sichere Bahnunterführung wurde im über 50 Mio. teuren NLK Projekt nicht berücksichtigt☹.
